INVENTÁRIO DE BARRAGEM DO ESTADO DE MINAS GERAIS ANO 2014

INVENTÁRIO DE BARRAGEM DO ESTADO DE MINAS GERAIS

FEAM-DGER-GERIM-RT-03/2014

**Belo Horizonte
Dezembro de 2014**

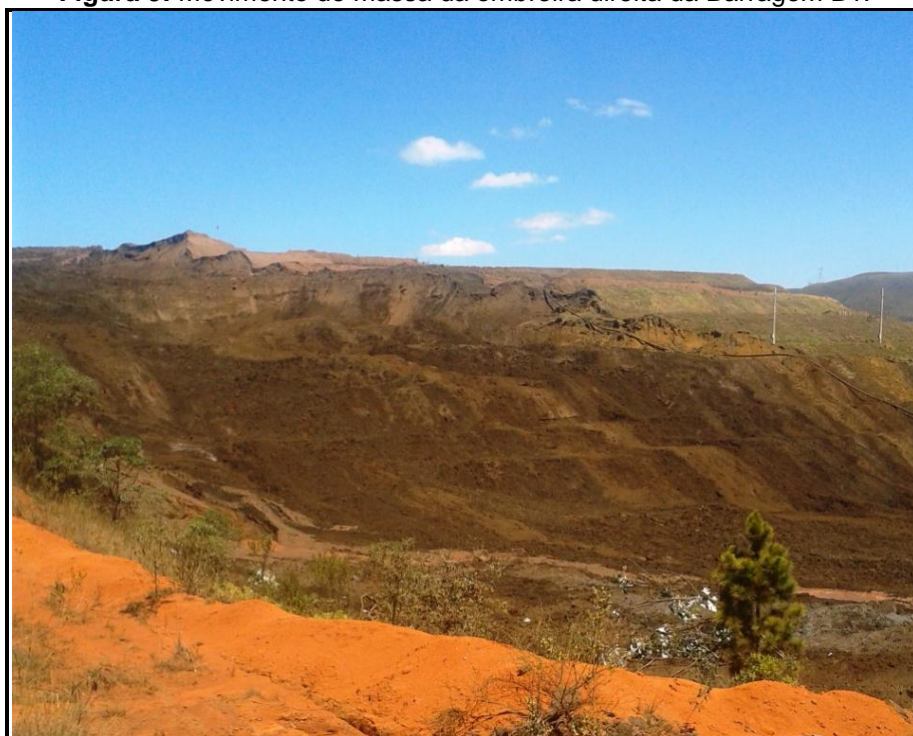
Foi descrito no Auto de Fiscalizao n 54.928 lavrado no dia 10/09/2014 e conforme informaes apuradas no local que o rompimento da Barragem B1 provocou comprometimento do talude de jusante da Barragem B2 e todo o material das duas barragens causaram o assoreamento da Barragem B3. Ambas as estruturas encontravam-se  jusante da Barragem B1. A Figura 9 mostra o movimento de massa da ombreira direita da Barragem B1 dando uma viso do volume de material que cedeu.

Figura 9: Movimento de massa da ombreira direita da Barragem B1.

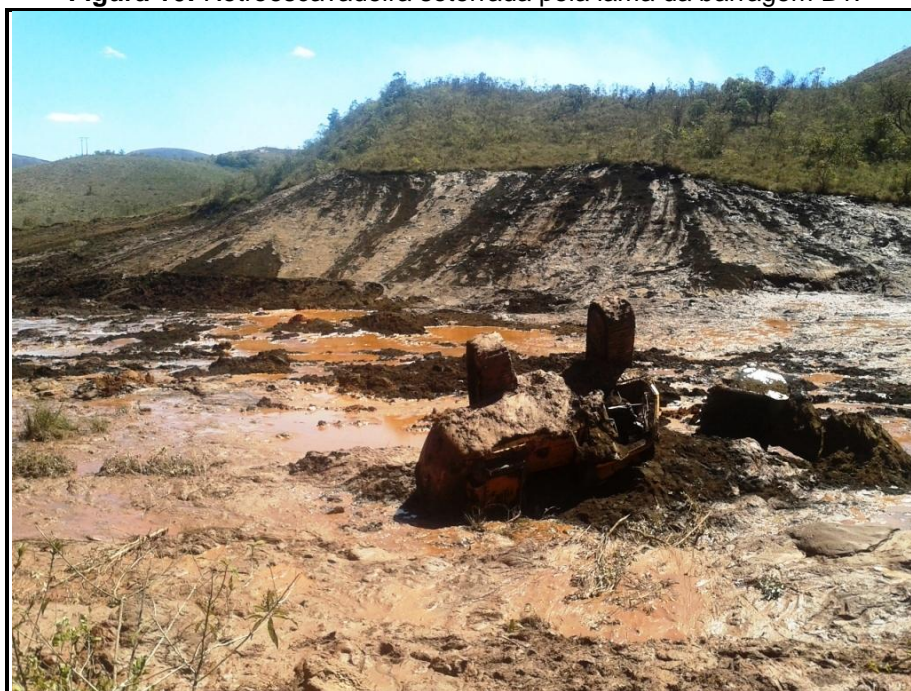
Houve relatos que, o rejeito do processamento do minério estava sendo lançado em baías localizadas dentro da Barragem B1. Estavam operando no local: um caminhão, uma escavadeira e um veículo uno que foram arrastados pelo volume de massa de rejeito e ficaram parcialmente/totalmente soterrados (Figura 10). Foram identificadas três vítimas fatais.

Figura 10: Retroescavadeira soterrada pela lama da barragem B1.

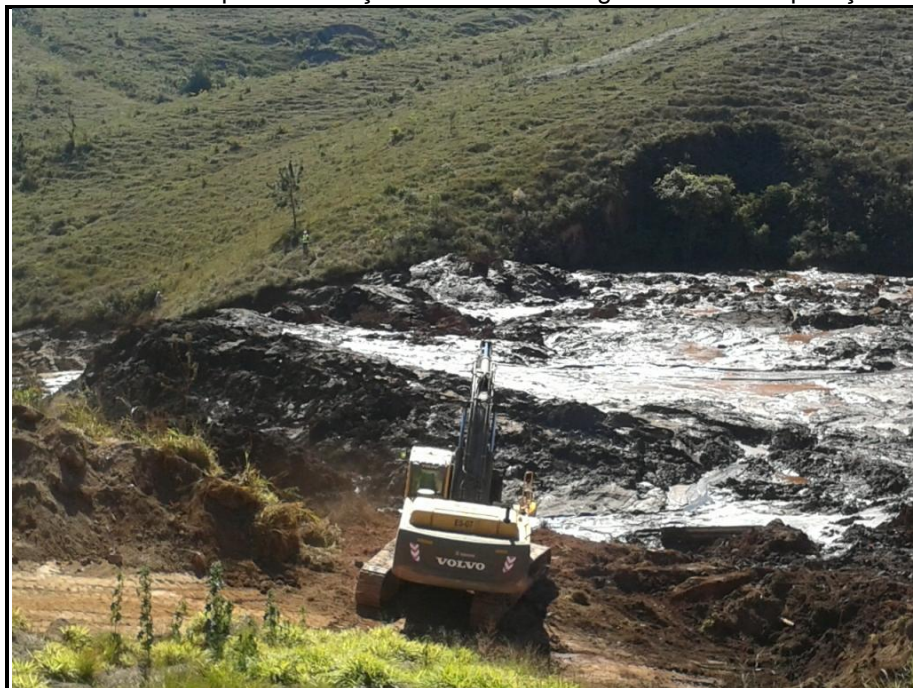
Figura 11: Escavadeira alocada para realização das obras emergenciais de recuperação da Barragem B3.

Em reunião com os órgãos supracitados ficou determinado que a empresa estaria autorizada a realizar todas as obras emergenciais de curto prazo para a manutenção e estabilização de todas as estruturas e componentes associados desde que não gerasse maiores riscos ambientais. A empresa e seu corpo técnico tiveram inteira responsabilidade pela proposta e execução das medidas emergenciais. Toda execução das obras emergenciais, no entanto, tiveram acompanhamento da equipe do Corpo de Bombeiros. Além disso, foi definido prazo de 15 dias para que a empresa apresentasse o Plano de Ações Emergenciais acompanhada da devida ART para intervenção na Barragem B3. A Figura 11 mostra a operação das obras emergenciais de recuperação.

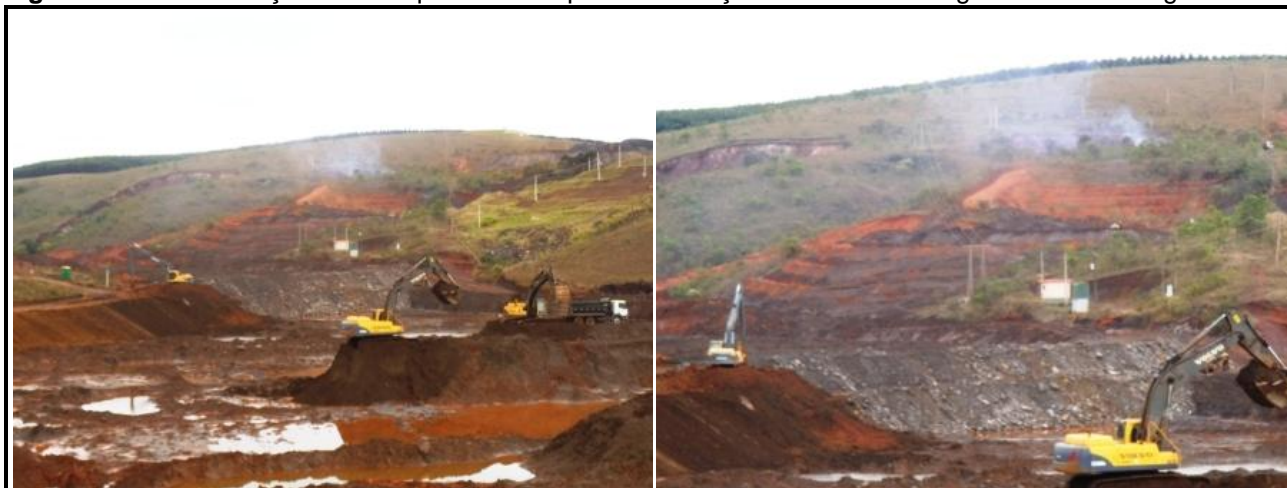
Figura 12: Movimentação das máquinas na etapa de realização das obras emergenciais da Barragem B3.

As obras emergenciais de atividades englobaram: atividades de escavação de drenos e remoção de rejeitos para desassoreamento da Barragem B3 com o devido deslocamento do material para cava selecionada. A Figura 12 mostra as movimentações durante a etapa de realização das obras emergenciais.

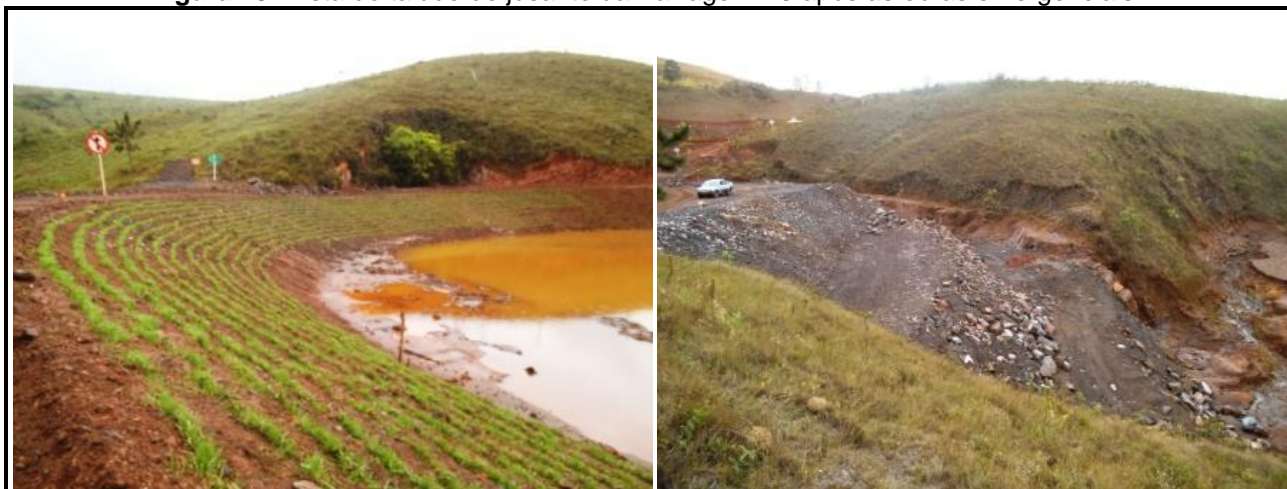
A Figura 13 mostra a situação final da Barragem B3 após as ações emergenciais para tentativa de estabilização.

Figura 13: Vista do talude de jusante da Barragem B3 após as obras emergenciais.
