1. AUTO DE FISCALIZAÇÃO: Nº **36349**

5. Identificação
 01. Atividade: **Intervenção em Área de Preservação Permanente** 02. Código: **-** 03. Classe: **-** 04. Porte: **-**
 05. Processo nº: **05020000072118** 06. Orgão: **IEF** 07. [] Não possui processo

6. Local da Fiscalização
 01. Endereço: Rua, Avenida, Rodovia, Fazenda, etc.: **Rodovia 216-133**
 02. Nº. / KM: **37,3** 03. Complemento: **Entrada para Piau/MG** 04. Bairro/Logradouro/Distrito/Localidade: **zona rural**
 05. Município: **Piau** 06. CEP: **30157-000** 07. Fone: **(-)** | | | - | | |
 08. Referência do local: **Próximo ao trevo de Piau/MG**
 Geográficas DATUM **WGS**
 [] SAD 69 Latitude Grau **21** Minuto **31** Segundo **50,76** Grau **43** Minuto **10** Segundo **24,60**
 [] Córrego Alegre Planas UTM FUSO 22 23 24 X= | | | | | (6 dígitos) Y= | | | | | (7 dígitos)

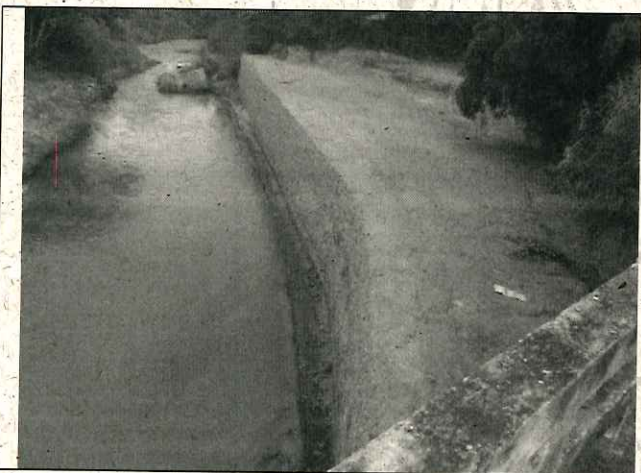
Imagem 1: Vista sobre a ponte da área de intervenção em APP.

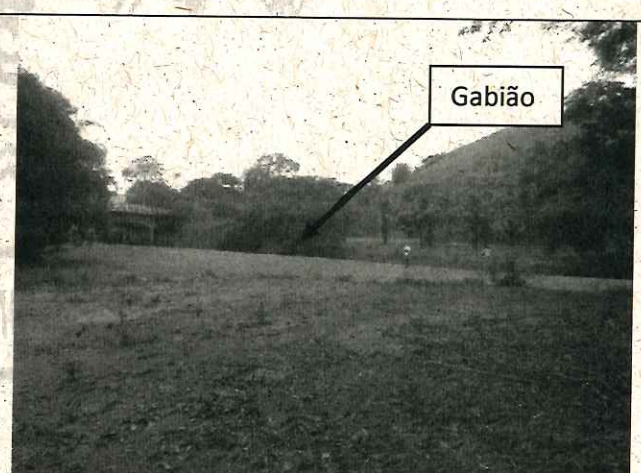
Imagem 2: Vista da área de intervenção em APP.

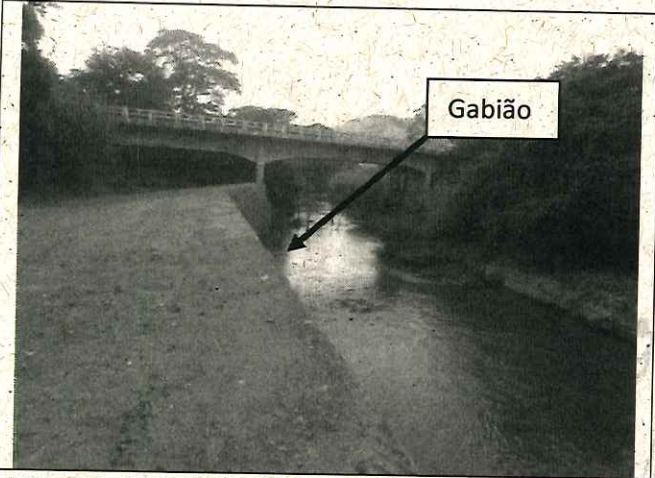
- A obra de contenção da encosta na margem esquerda do Rio Piau encontra-se concluída, com construção de um muro gabião com 63 metros de comprimento, segundo informado pelos agentes viários e observado por imagens de satélites.
- A área de intervenção em APP, considerando o comprimento do gabião e a faixa de preservação permanente de 50 metros de extensão a partir da borda da calha do curso d'água, uma vez que o Rio Piau possui largura mínima superior a 10 metros, conforme definições estabelecidas no art. 9º da Lei Estadual nº 20.922/2013, foi mensurada em 0,18ha (1.806m²), por meio de caminhamento no local da intervenção com auxílio de GPS Garmim, modelo GPS 76.
- Não foi constatada supressão de indivíduos arbóreos de espécies nativas, uma vez que as obras encontram-se concluídas.

Imagem 3: Vista da área de intervenção em APP a construção do Gabião.

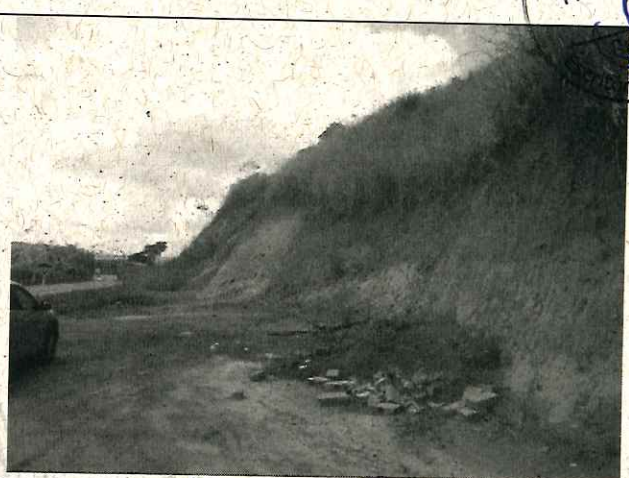
- A área de empréstimo utilizada pelo DEER para extração de argila para execução da obra de terraplenagem encontra-se nas coordenadas geográficas Latitude 21°32'2,56"S e Longitude 43°16'17,20"O, localizada em área comum em, aproximadamente, 250 metros da área de intervenção.

Imagem 4: Vista da área de empréstimo em área comum.

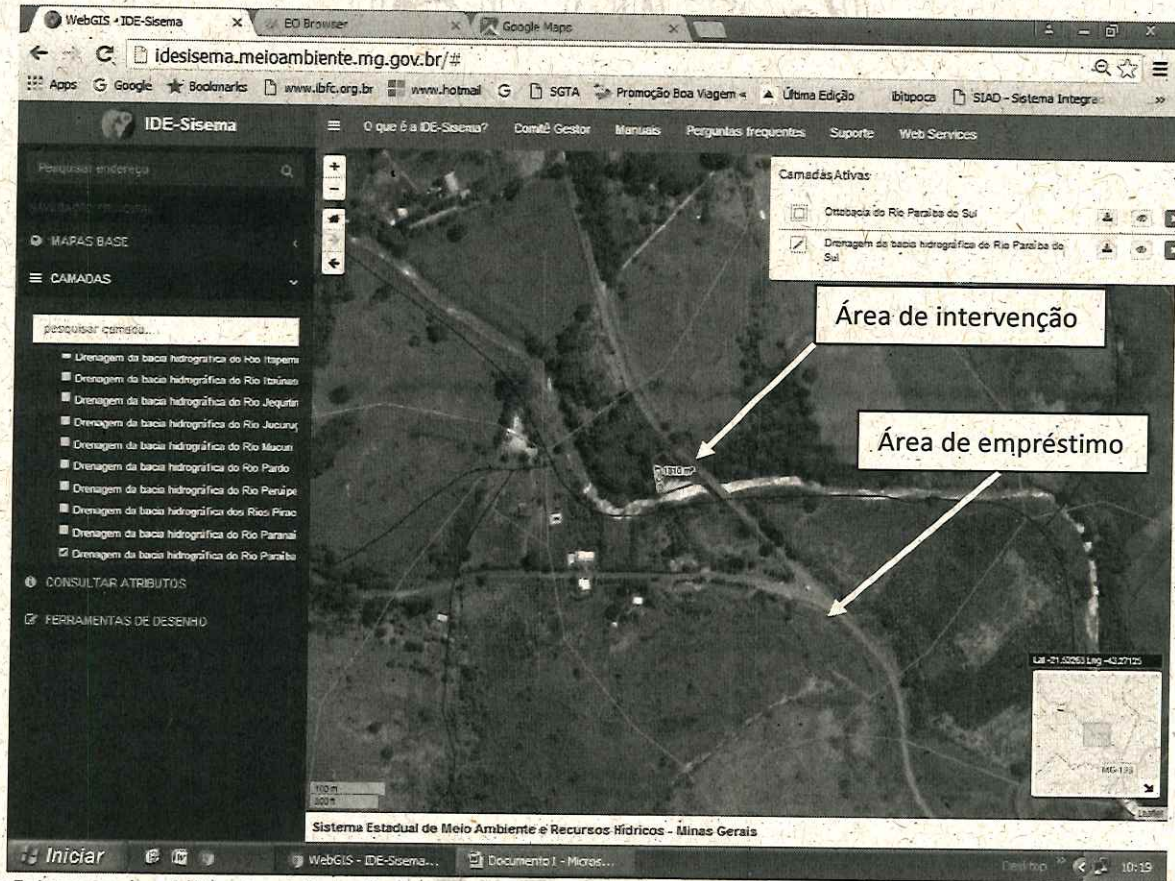
Imagem 5: Imagem de satélite com delimitação da área de intervenção, obtida por meio da Plataforma IDE-Sistema.

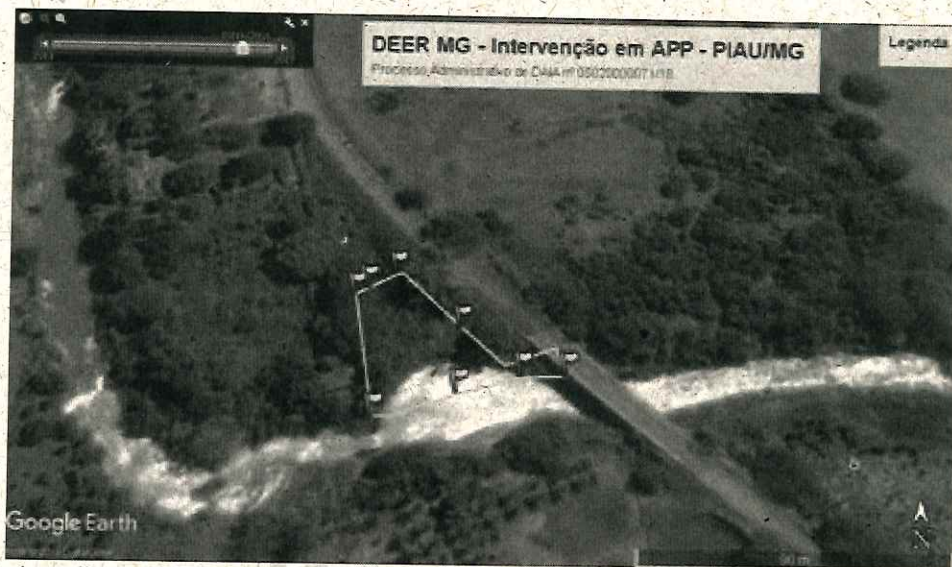
Imagem 6: Imagem de satélite com demarcação da área de intervenção em APP anteriormente à execução das obras, obtida por meio do sistema Google Earth Pro, de 16/10/2016.

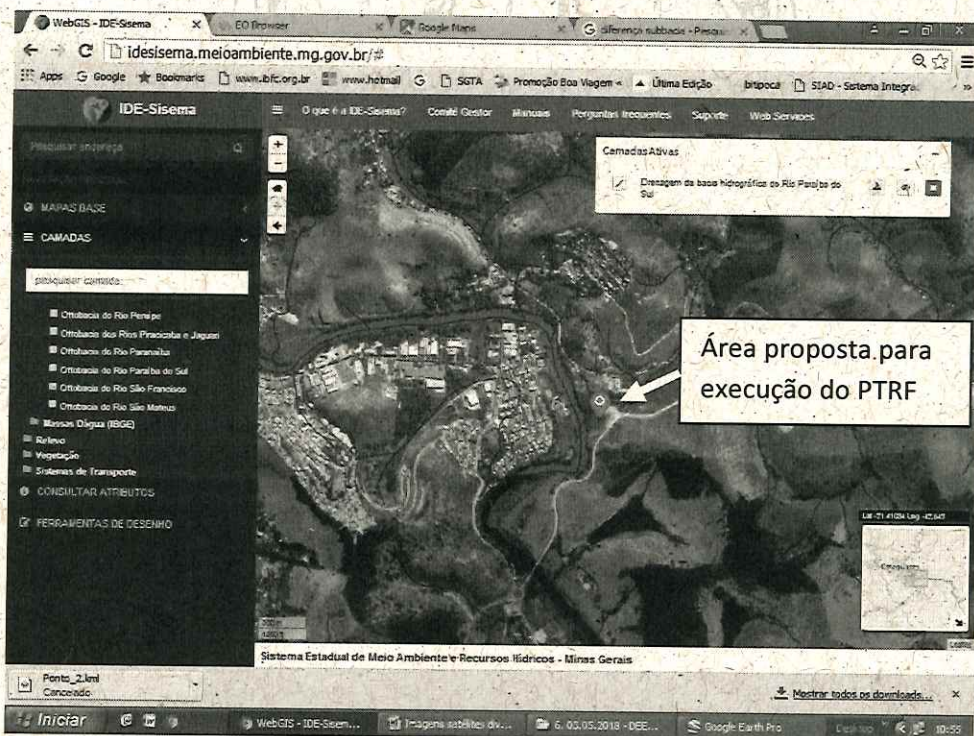
Imagem 7: Imagem de satélite da área proposta para execução do PTRF, obtida por meio da Plataforma IDE-Sistema.

- Se tratando de intervenção em APP, como medida de caráter compensatório o requerente deverá, conforme disposto no art. 5º da Resolução CONAMA nº 369/2006, recuperar ou recompor APP na mesma sub-bacia hidrográfica e, prioritariamente, na área de influência do empreendimento ou nas cabeceiras dos rios. Ainda, conforme previsto na Deliberação Normativa COPAM nº 76/2004, o empreendedor deverá apresentar Projeto Técnico de Reconstituição da Flora – PTRF a ser executado, preferencialmente, na mesma propriedade, município ou microbacia do empreendimento. Isto posto, em cumprimento às citadas normas ambientais, foi apresentado pelo DEER o Projeto Técnico de Reconstituição da Flora – PTRF referente a uma área equivalente ao tamanho da área de intervenção citada no PUP (0,992ha), localizada nas margens do Rio Pomba, no município de Cataguases/MG, sob as coordenadas geográficas Latitude 21°24'38,52"S e Longitude 42°39'56,92"O. Diante dos fatos, considerando que a área proposta para execução do PTRF localiza-se na mesma bacia hidrográfica do Rio Paraíba do Sul, porém, não atende às exigências previstas nas normas vigentes, visto que não se encontra no mesmo município ou na mesma sub-bacia hidrográfica e localiza-se, consideravelmente, distante da área de influência do empreendimento; e, ainda, considerando que em vistoria no local a área de intervenção foi mensurada em 0,18ha (1.806m²), para continuidade da análise do Processo Administrativo nº 05020000071/18 de DAIA, o DEER deverá apresentar a devida adequação do PTRF.
