## Laudo Técnico de Vistoria

### Coordenadoria de Unidades de Conservação/DPB/IEF

**Propriedade:** Fazenda Cubas. Área total: 32,9569 ha

**Objetivo:** Instituição da Reserva Particular do Patrimônio Natural - RPPN

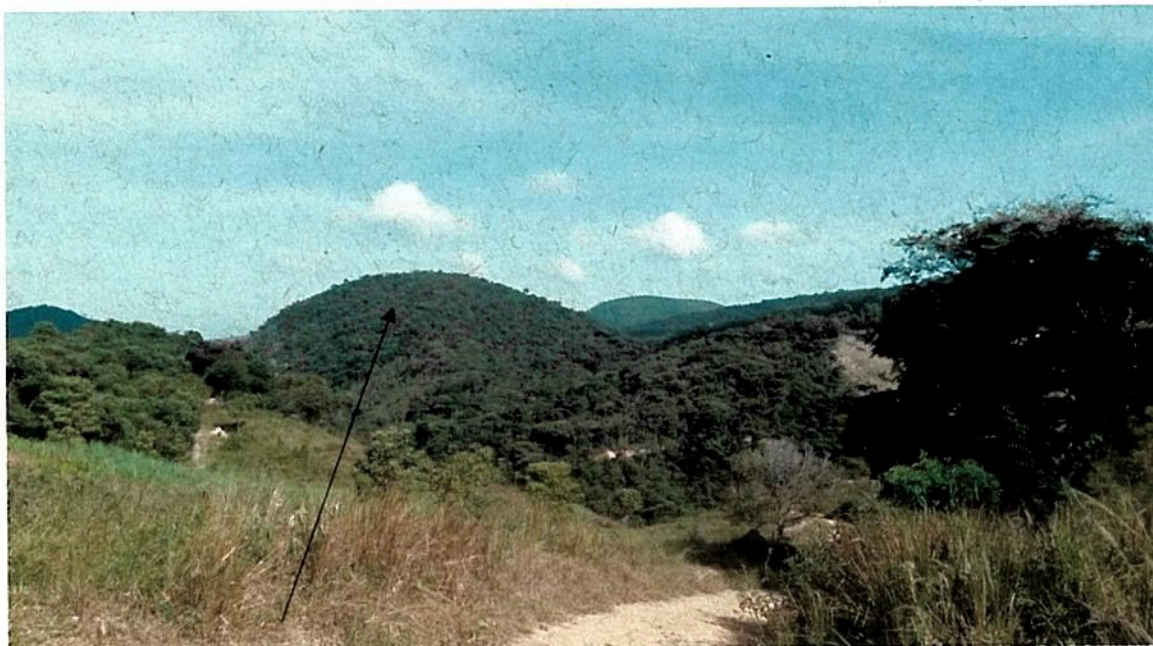
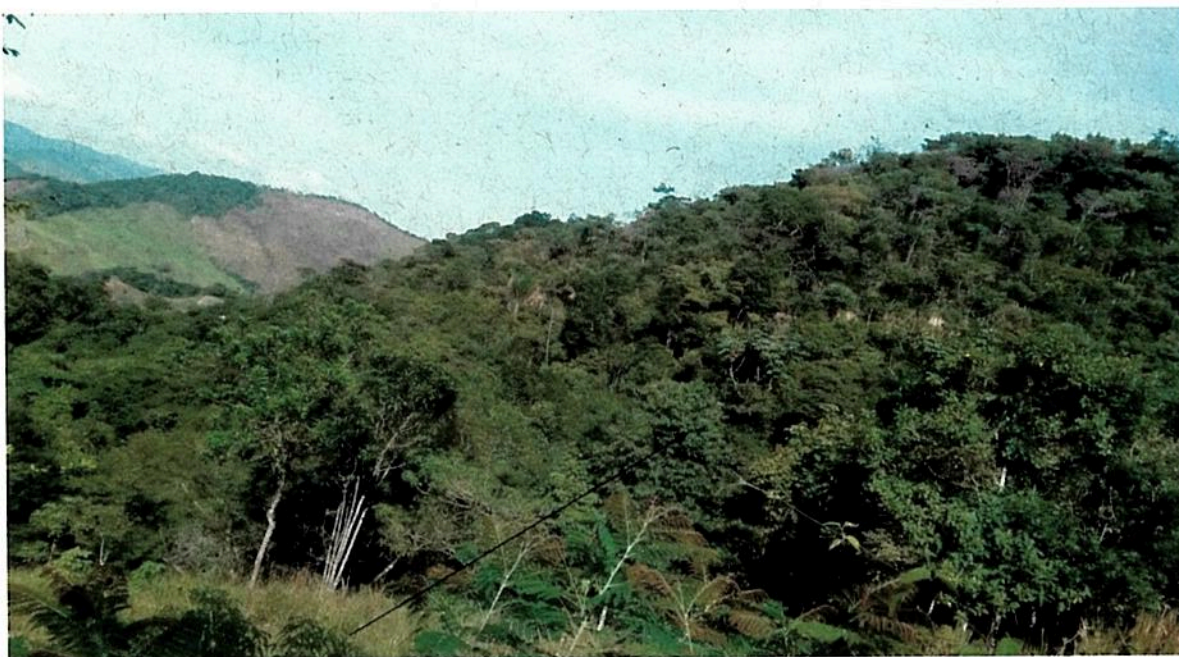
Vista parcial do fragmento

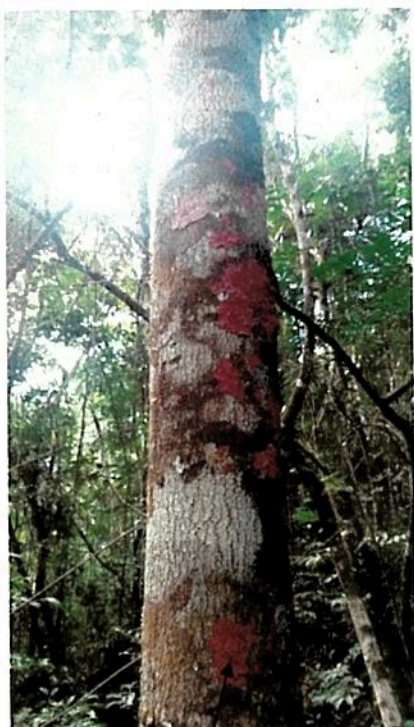
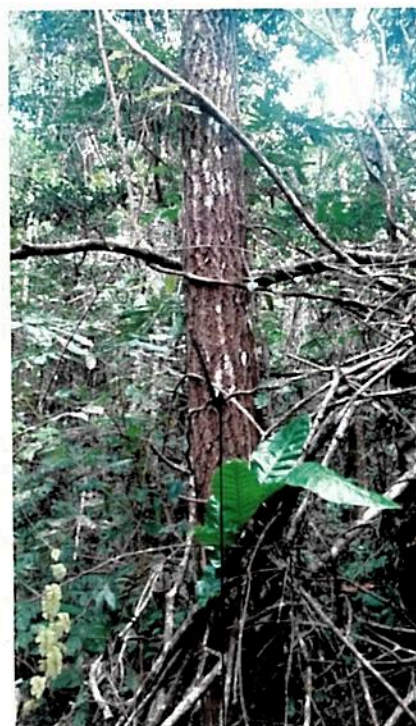
Foram encontrados nas copas das árvores líquens ( associação simbiótica de mutualismo entre fungos e algas) denominados Herpothallon rubrocinctum ou até pouco tempo atrás, Cryptothecia rubrocincta, mais conhecido como líquen rosa (ou vermelho) que é um indicador natural da qualidade atmosférica. Fala-se que esse fungo liquenizado surge apenas em lugares em que o ar é 100% puro ou próximo disso.

Liquens

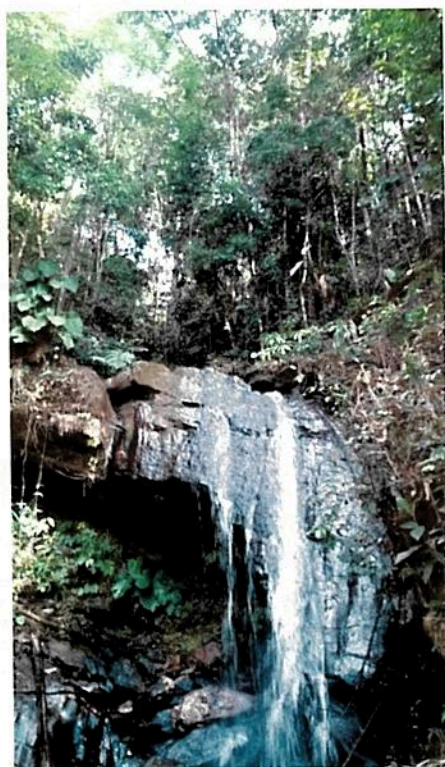
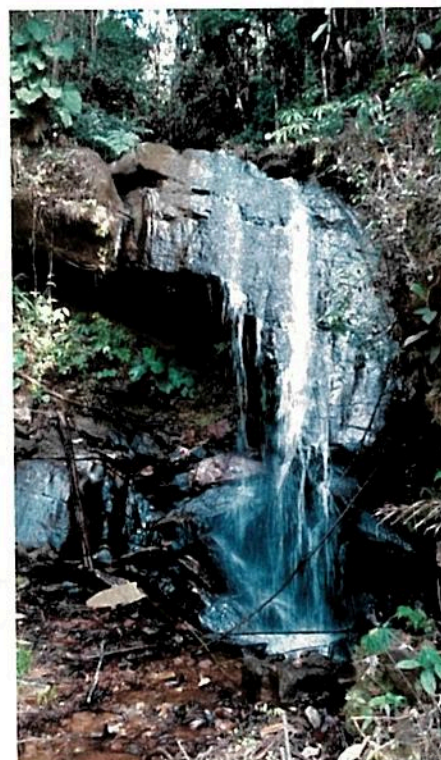
Existe uma queda d'água, que acrescenta singela beleza cênica, valorizando o paisagismo do local.

Queda d'água no local

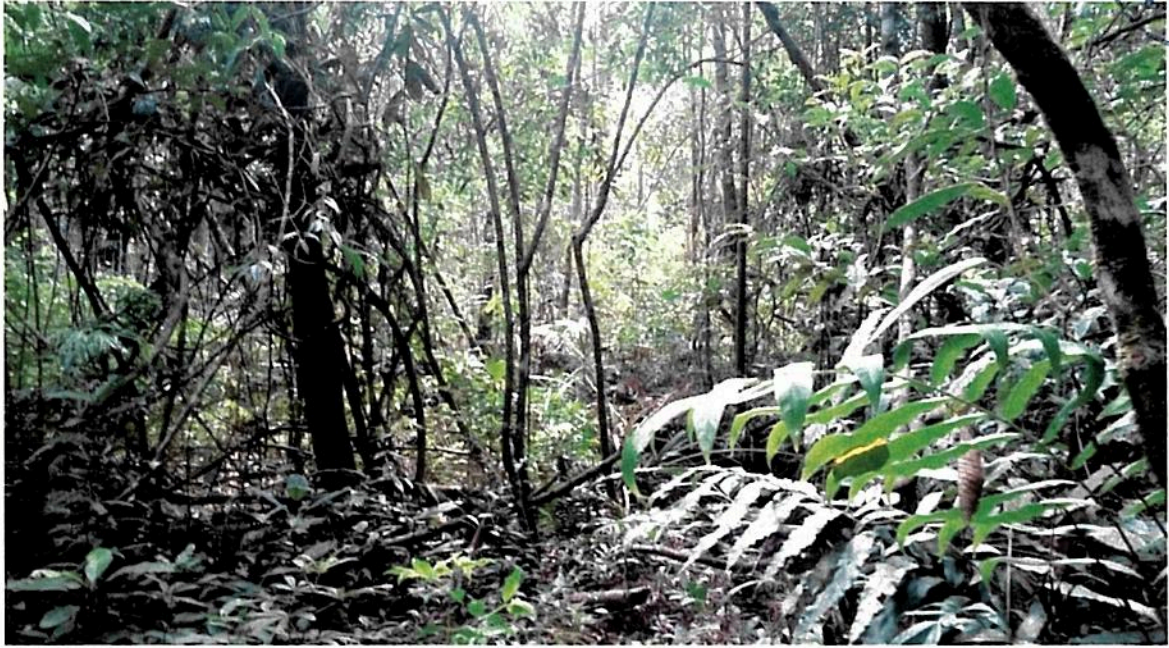
Imagem do sub-bosque

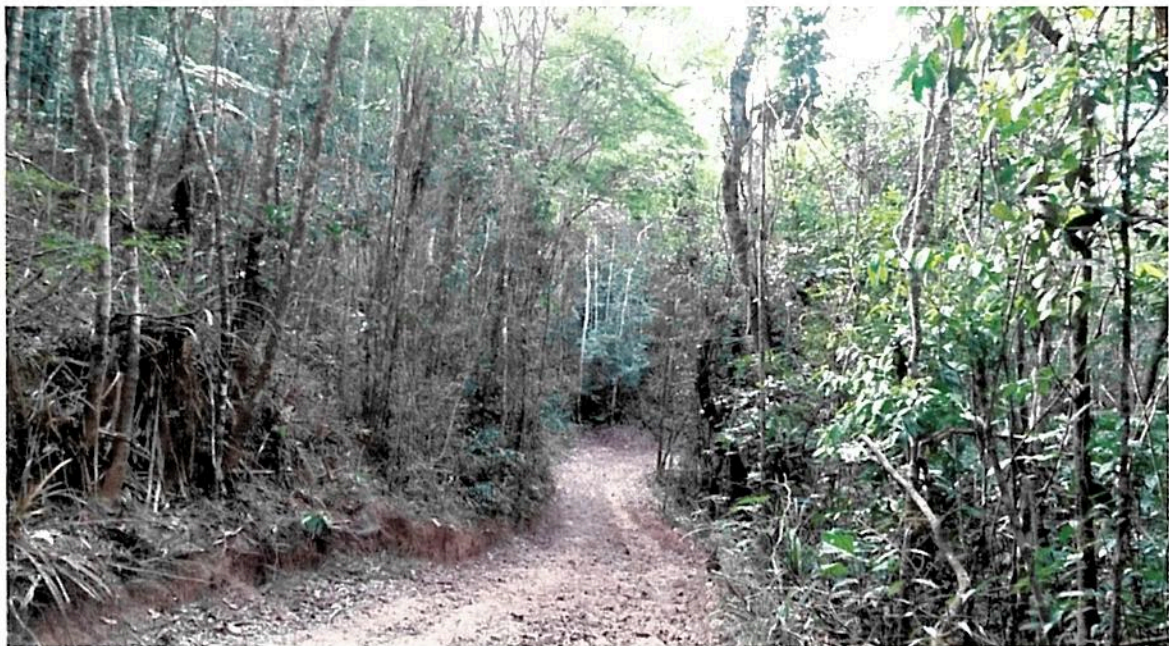
Estrada de acesso a área da queda d'água

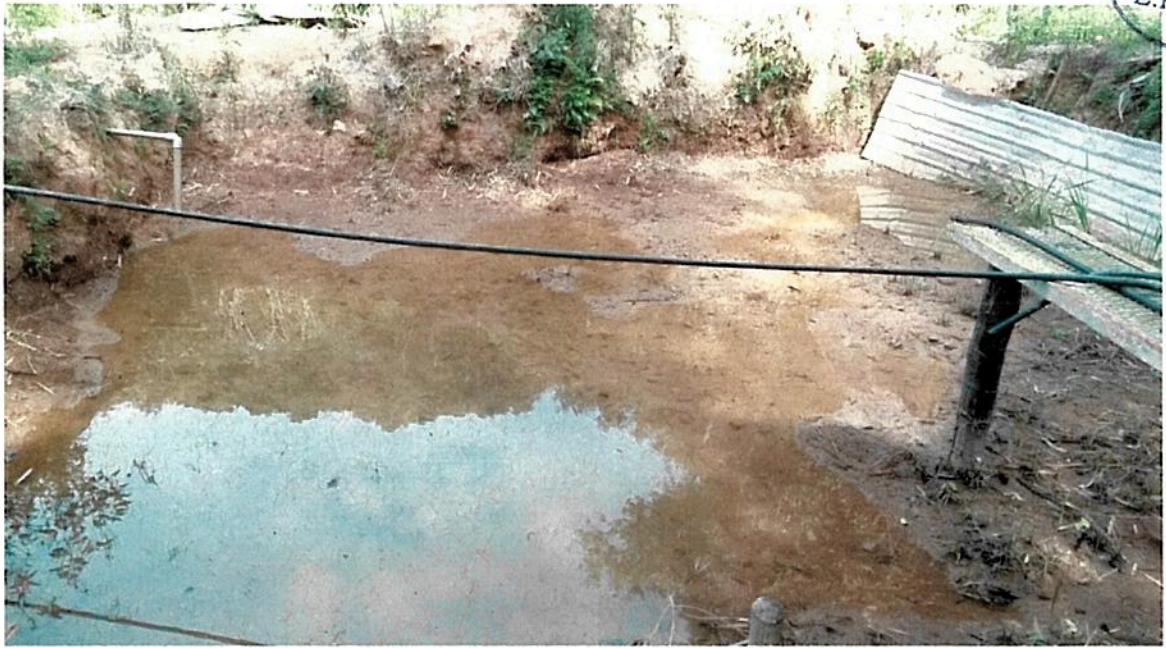
Ocorreu uma intervenção antrópica na região demarcada como "Uso Antrópico" onde foram construídos sem o corte de vegetação nativa, numa área de clareira, um galpão, colocados umas mesas e construído um poço para criação de peixe. O poço estava vazio no momento da vistoria. Essa construção foi feita pelo funcionário da propriedade sem o conhecimento ou autorização do proprietário. Esta intervenção ocorreu na área ao lado da queda d'água, todavia sem prejuízo para a mesma.

Poço para criação de peixes recém construído

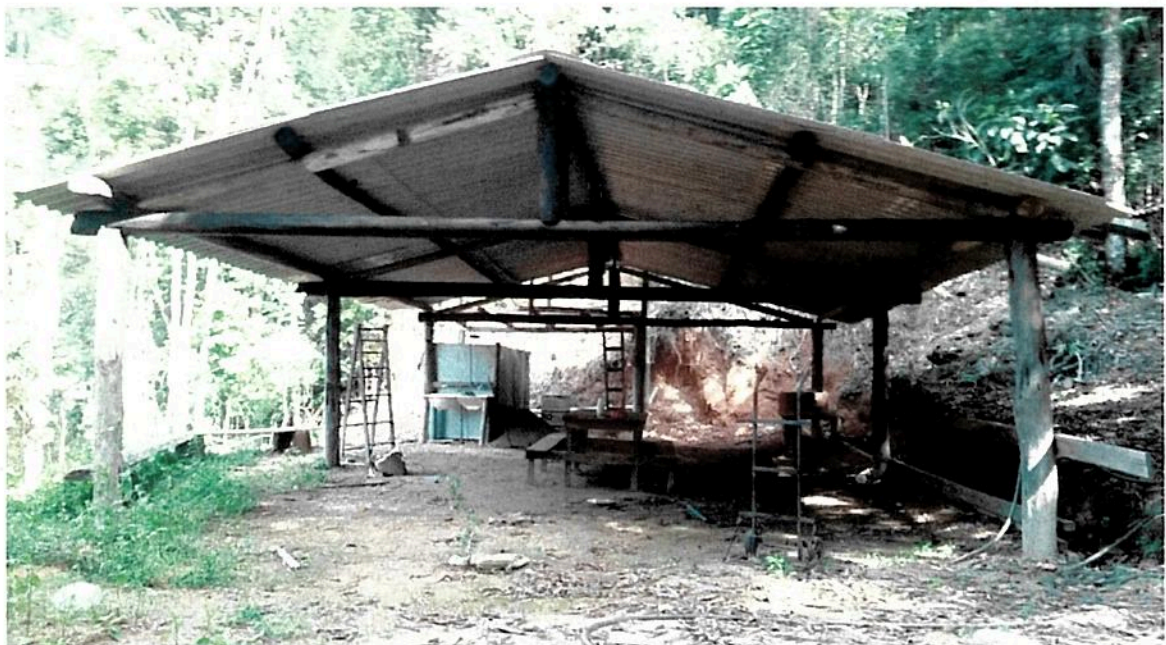
Galpão recém construído
