4 ANOS RIO PARAOPEBA

AÇÕES DE RECUPERAÇÃO
DESEMPENHADAS EM 2022

MANEJO DE REJEITOS E QUALIDADE DO AR

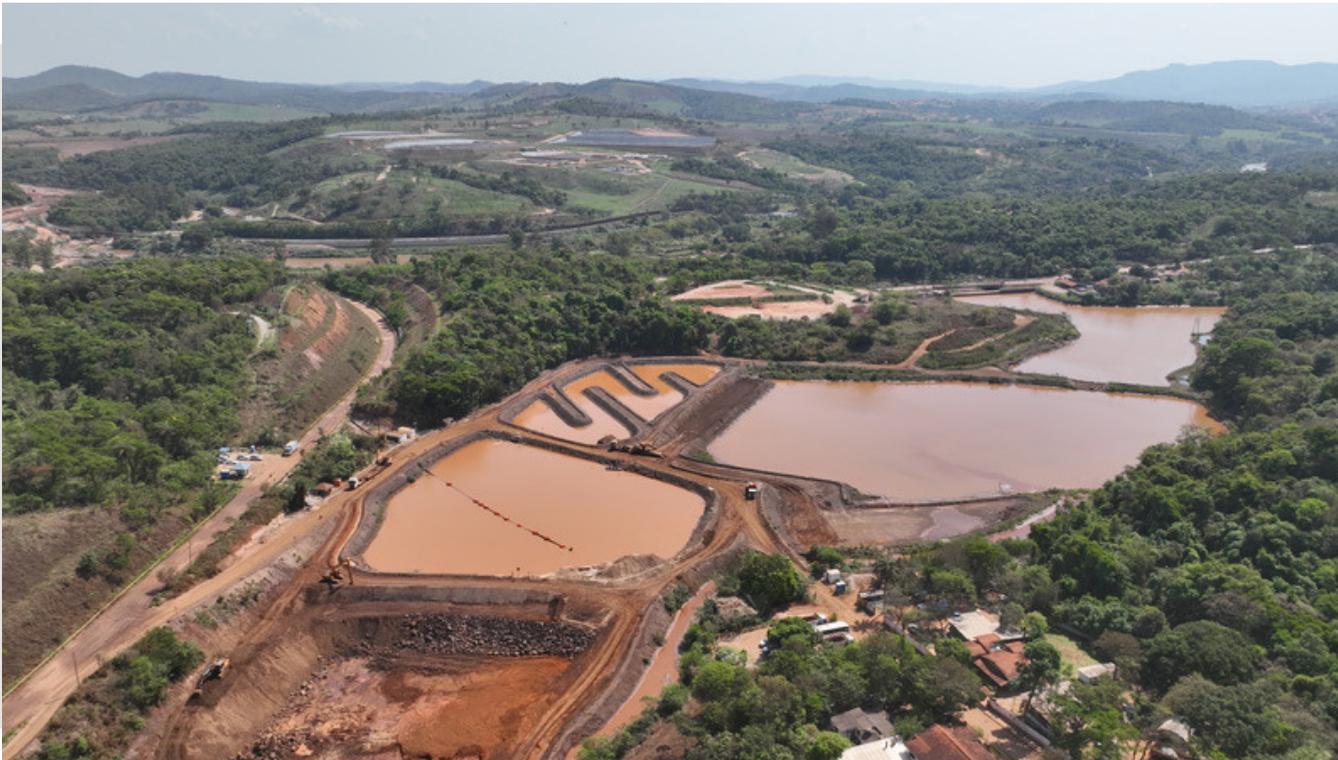
Sumps: 11/10/2022

Em outubro/2021 foi apresentado junto ao órgão ambiental a proposta de um estudo teste para a disposição de rejeito removido do rio Paraopeba, que direcionou o recalque do material dragado para *sumps* do ribeirão Ferro-Carvão e destinado-os à ETAF-1 e não mais para os geobags da ETAF-2. O rejeito dragado é bombeado para o sump-01, a montante da EP-01, formando praias de rejeito. A água e o material fino transbordam pelo extravasor para o sump-02, onde chicanas favoreceram o amortecimento e sedimentação dos sólidos suspensos. O material decantado no sump-01 é removido por escavadeiras e transportado por caminhões que passam pelo DTR-08 para medição de volume por *scanner* a laser, posteriormente, estes são destinados no Depósito Temporário de Rejeitos 10 (DTR-10).

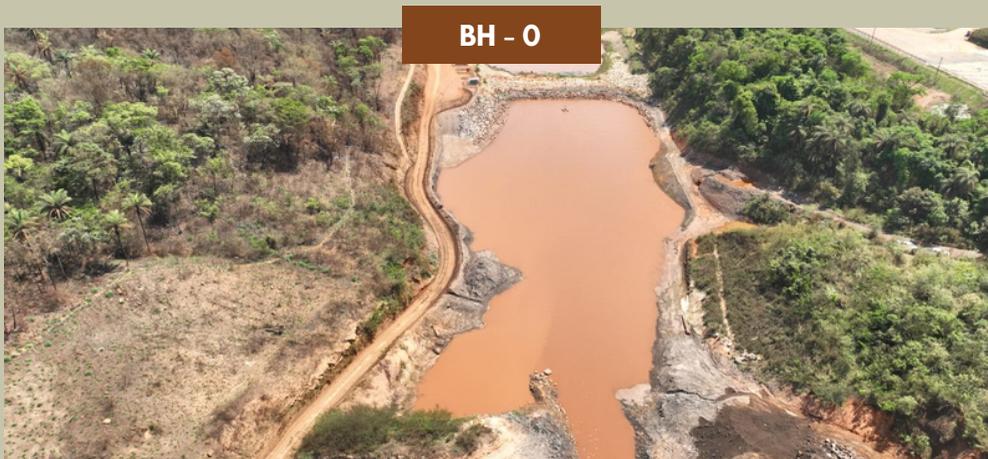
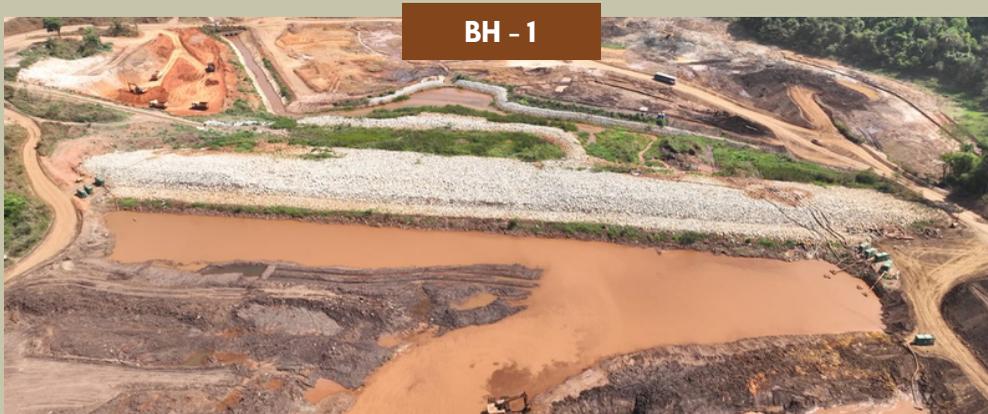
As barreiras hidráulicas contribuem para a filtragem da água do Ribeirão Ferro-Carvão, sendo que em 2022 a BH-0 passou pelo processo de desassoreamento, enquanto a BH-1 é atualmente área de busca do CBMMG. As duas estruturas possuem 14.108,91 m³ de rejeitos contidos, e estima-se que em 2024 ambas sejam descomissionadas (removidas).

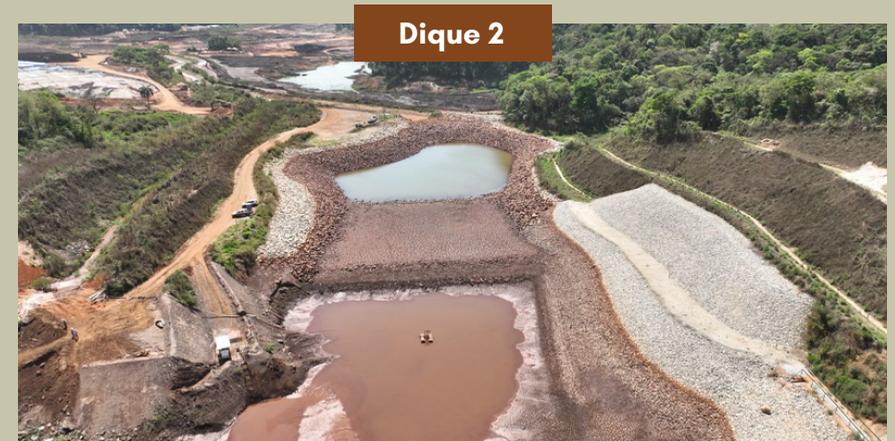
O Dique 2 passou por um processo de desassoreamento no ano de 2022, de forma a aumentar a sua capacidade de retenção de rejeitos. Possui um volume útil de 145015,14 m³, aferido no início do período chuvoso 2022/2023. Estima-se que sua remoção ocorra em 2025.

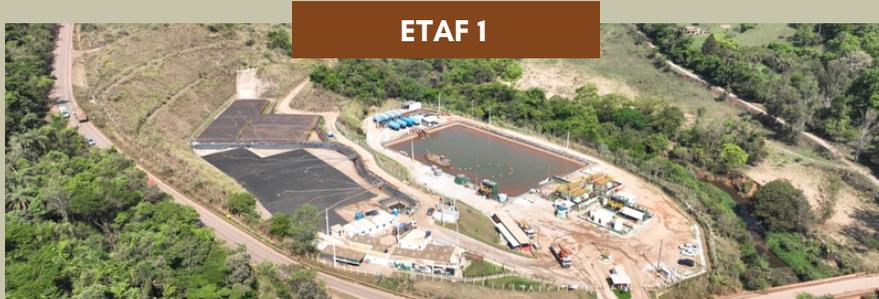
Estação de Tratamento de Águas Fluviais 1 (ETAF 1)

A ETAF 1 apresenta o importante papel de reduzir a turbidez das águas do ribeirão Ferro-Carvão, antes do deságue no rio Paraopeba. Durante o ano de 2022 a turbidez média do efluente de saída foi de 2,6 NTU.

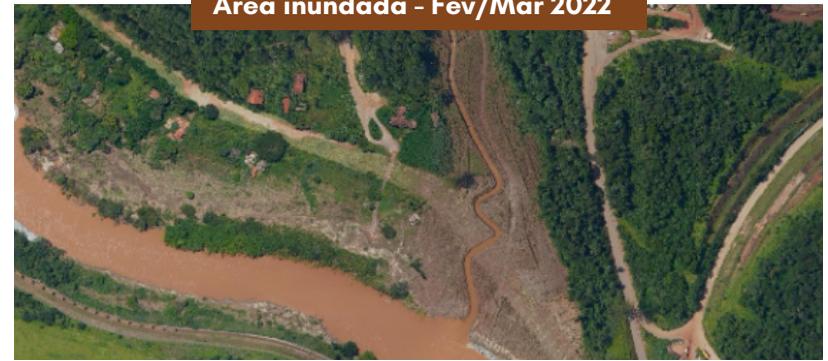
Área inundada - Fev/Mar 2022

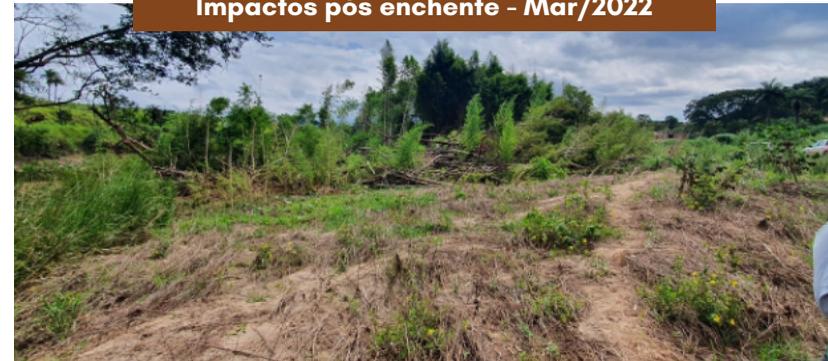
Impactos pós enchente - Mar/2022

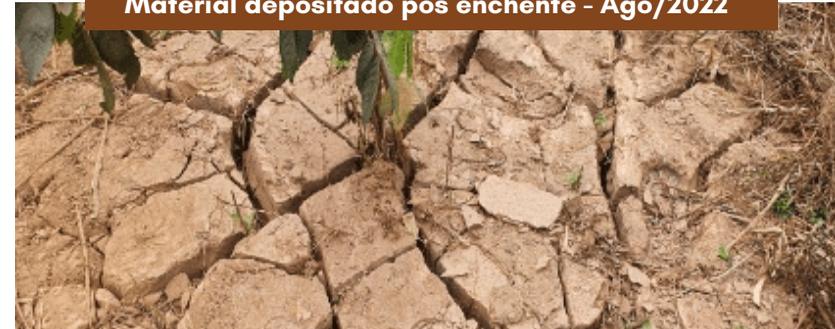
Material depositado pós enchente - Ago/2022

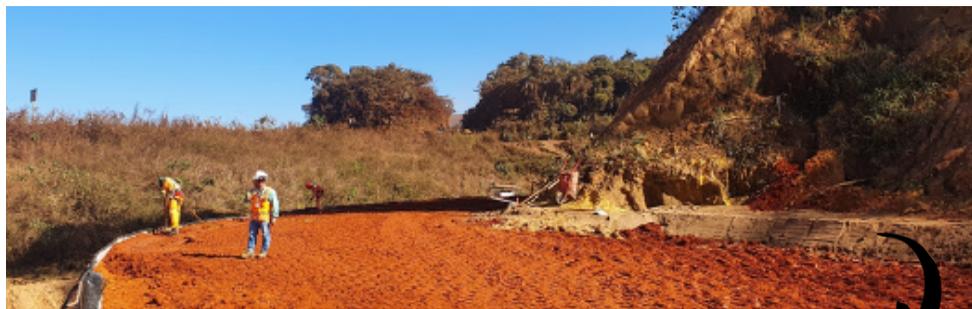
Início das obras de estabilização do talude (Mai/Jul de 2022)

Por solicitação da FEAM, visando o enfrentamento do próximo período chuvoso (2022/2023), foram empregadas técnicas para proteção do solo com biomantas e biorretentores nos locais onde havia solo exposto, bem como plantio de vegetação de cobertura, com um mix de sementes oriundas de espécies de adubação verde.

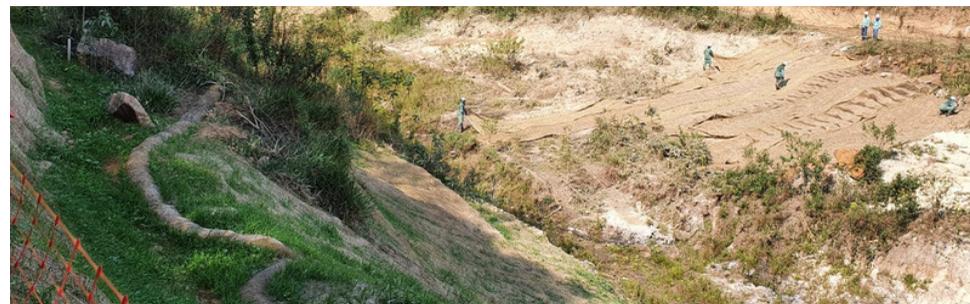
Atividades de Proteção do Solo no Remanso 1B (Outubro 2022)

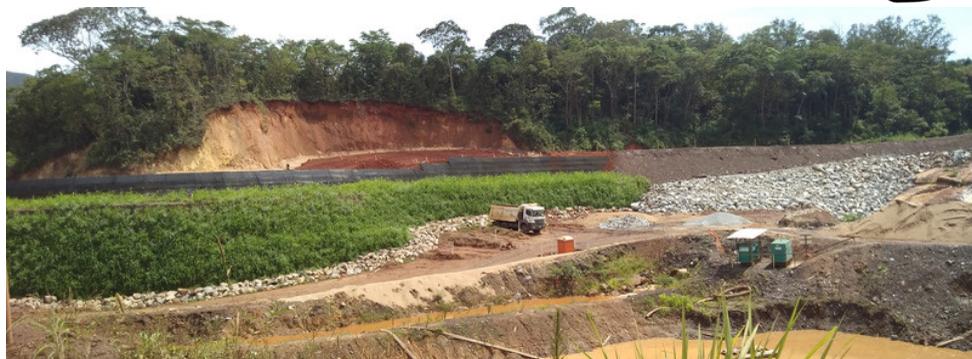
Obra de estabilização do talude (Novembro 2022)

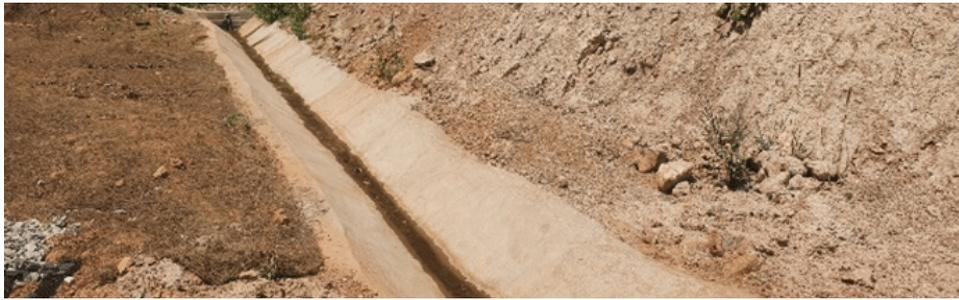
Canaleta para direcionamento do fluxo de água

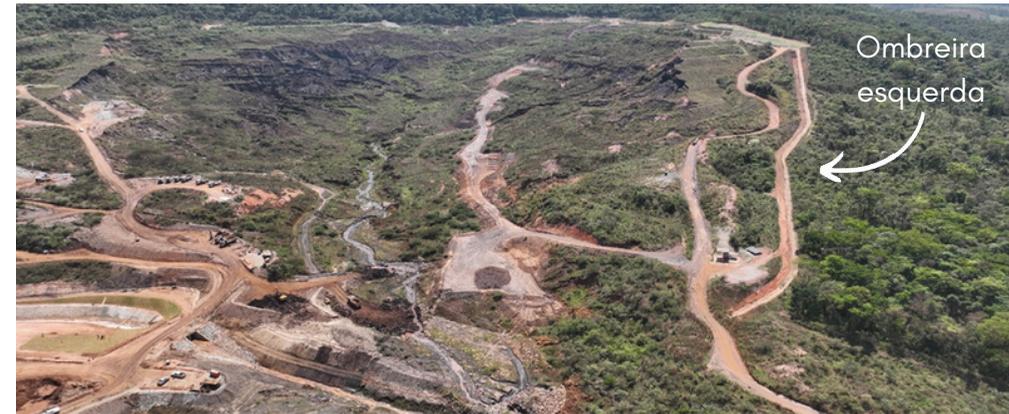
Encontram-se em andamento obras para implantação de 2 cortinas atirantadas a jusante do Remanescente da B-I com objetivo de filtrar e reter grandes quantidades de sedimentos/rejeitos, evitando, dessa maneira, o carreamento do material para a calha do ribeirão Ferro-Carvão. Outras duas cortinas devem ser construídas durante o ano de 2023.

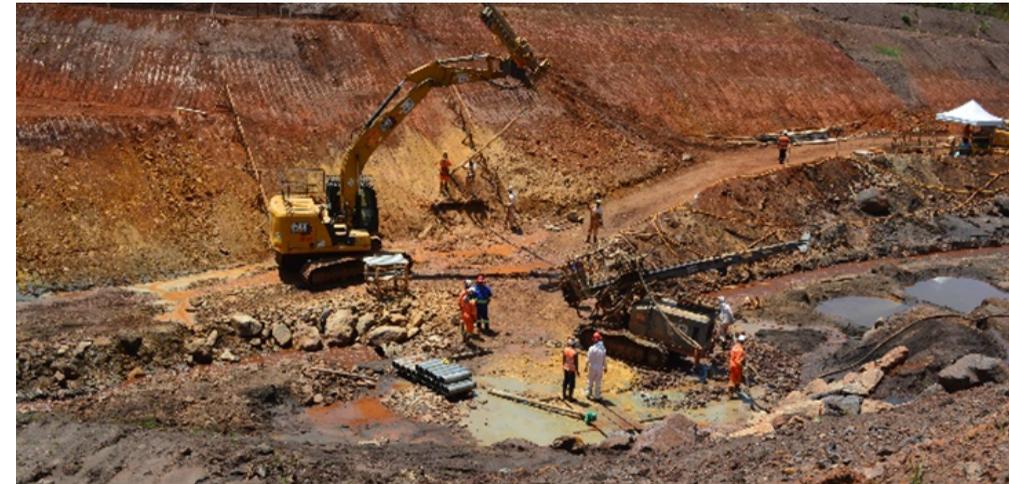
Construção das cortinas atirantadas

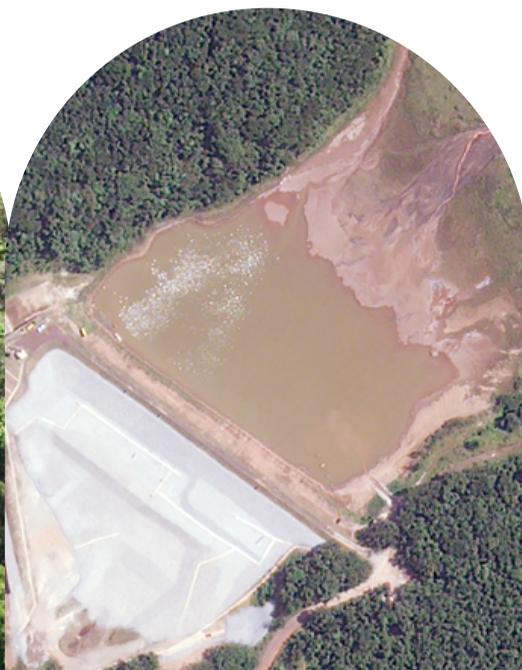
No ano de 2022, o aporte de sedimentos para o reservatório da Barragem de Menezes II foi intensificado em função da ruptura do Canal Leste e de uma erosão nesta mesma localidade. Ao longo do ano, foram instalados instrumentos complementares pela Vale S.A. visando maior detalhamento da segurança da estrutura de Menezes II. Conforme relatórios geotécnicos do mês de novembro de 2022, a barragem é considerada estável e tem fator de segurança 2,29. O projeto de descomissionamento da barragem vem sendo elaborado durante o ano de 2022.

Barragens de Menezes II
(Wordview 2021)

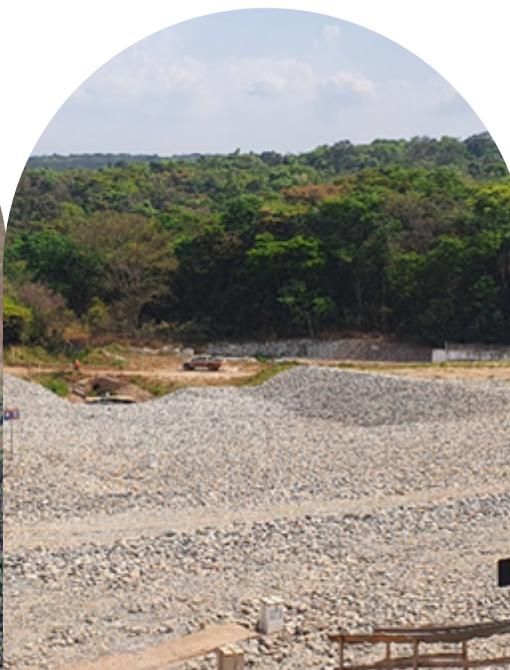
Ao longo do ano de 2022, trabalhos de engenharia vem sendo realizados nos canais visando reduzir o carreamento de sedimentos para as Barragens de Menezes I e Menezes II, garantindo a estabilidade da PDE Menezes III. As obras definitivas têm previsão de término no período seco do ano de 2023.

Obras concluídas à jusante da
Barragem de Menezes II - 10/2022

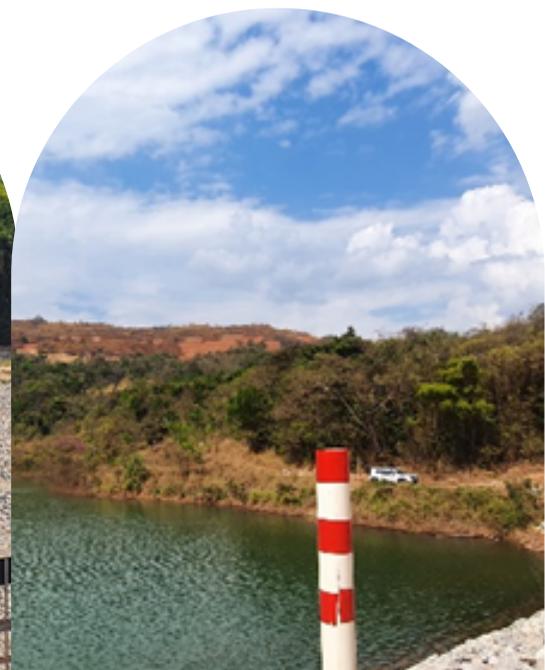
Reservatório -
Barragem Menezes II
