PARECER ÚNICO 320/2010

Empreendimento: Obras de Implantação, Melhoria e Pavimentação da ligação rodoviária Santana do Riacho / Entroncamento rodovia MG 010 /distrito Serra do Cipó (Cardeal Mota)	
CNPJ: 17.309.790/0001-94	Município: Santana do Riacho

Código DN 74/04	Descrição	Classe
E-01-01-5 e E-01-03-1	Implantação ou Duplicação de rodovias Pavimentação e/ou Melhoria de rodovias	3

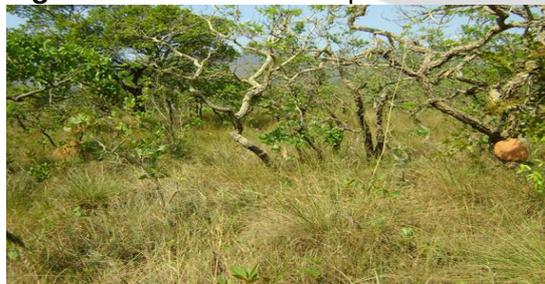
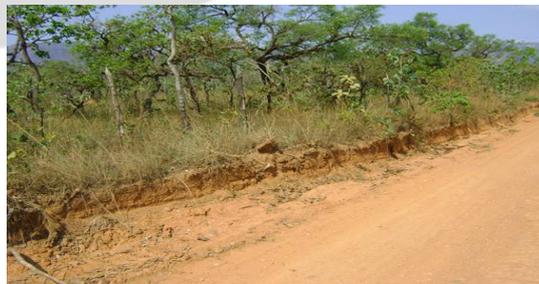
Figuras 1 e 2: Área de empréstimo E-4.

Foi requerida autorização para supressão de vegetação nativa na área de empréstimo denominada E-4 com área de **2,16 ha** localizada na coordenada X=640862 e Y=7866814.

A cobertura vegetal da área de empréstimo é formada por cerrado, o qual conserva boas características arbustivas e apresenta presença de espécies forrageiras nativas e exóticas. O volume de material lenhoso estimado para esta área é de **64,8 m³** de lenha.
