Processo COPAM 04623/2005/001/2006

PARECER TCNICO GESAN 069/2008**Empreendedor:** Prefeitura Municipal de Santa Luzia**Endereo:** Avenida Oito, 50 Carreira Comprida - CEP 33045-090**Empreendimento:** Dique rio das Velhas**Classe:** 5 DN 74/04**Localizao:** Margem esquerda do rio das Velhas, Distrito Industrial Carreira Comprida.**Atividade:** Dique de proteo.**Municpio:** Santa Luzia.**Responsvel Tcnico:** Manoel Alves dos Santos Filho - CREA 9.320/D.**LICENA DE OPERAO CORRETIVA****Validade:** 4 anos**HISTRICO**

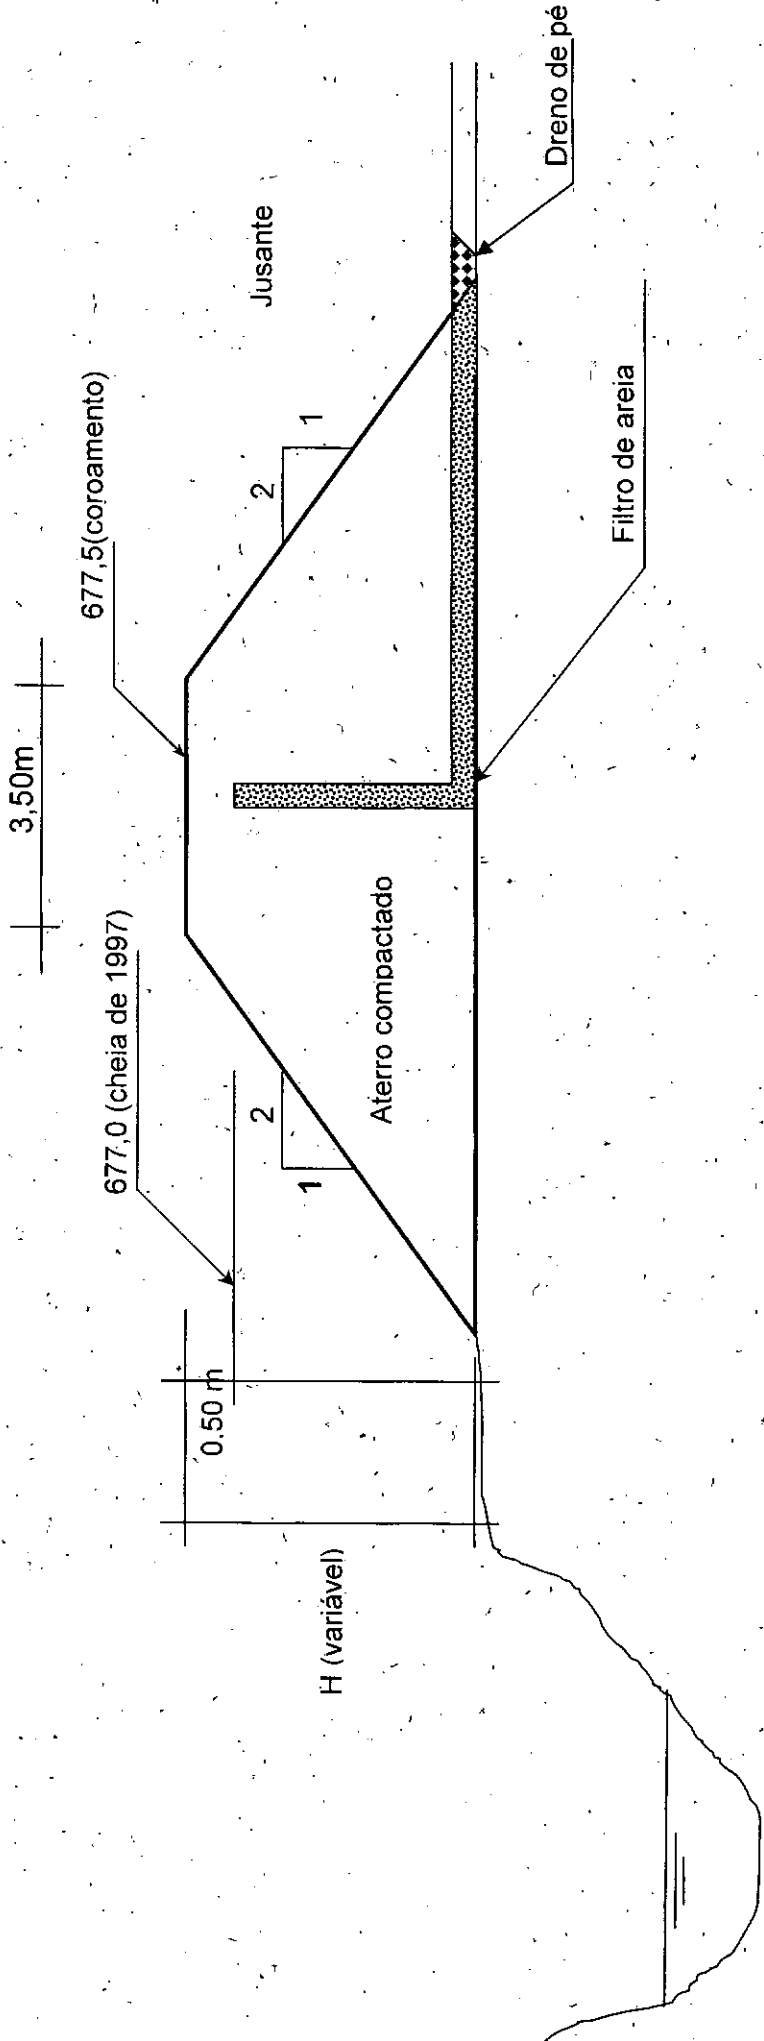
SEÇÃO TÍPICA DO DIQUE

Visando combater as pressões nas fundações e a possibilidade de desenvolvimento de fissuras por recalque diferencial, foram projetados um filtro de areia e um dreno, constituído de pedriscos, no pé do talude de jusante (lado das indústrias).

O maciço do dique possui um sistema de drenagem interna constituído de filtro vertical de areia associado a um tapete horizontal que proporcionam proteção contra trincas transversais capazes de induzir erosões internas "pipping".
